Caracterización geodinámica y dendrocronología como base para la evaluación de procesos geohidrológicos en la cuenca del río Mariño, Abancay (Perú)

Sandra VILLACORTA¹, Clara RODRIGUEZ², Fluquer PEÑA³, Fredy JAIMES⁴ y Carlos LUZA⁵

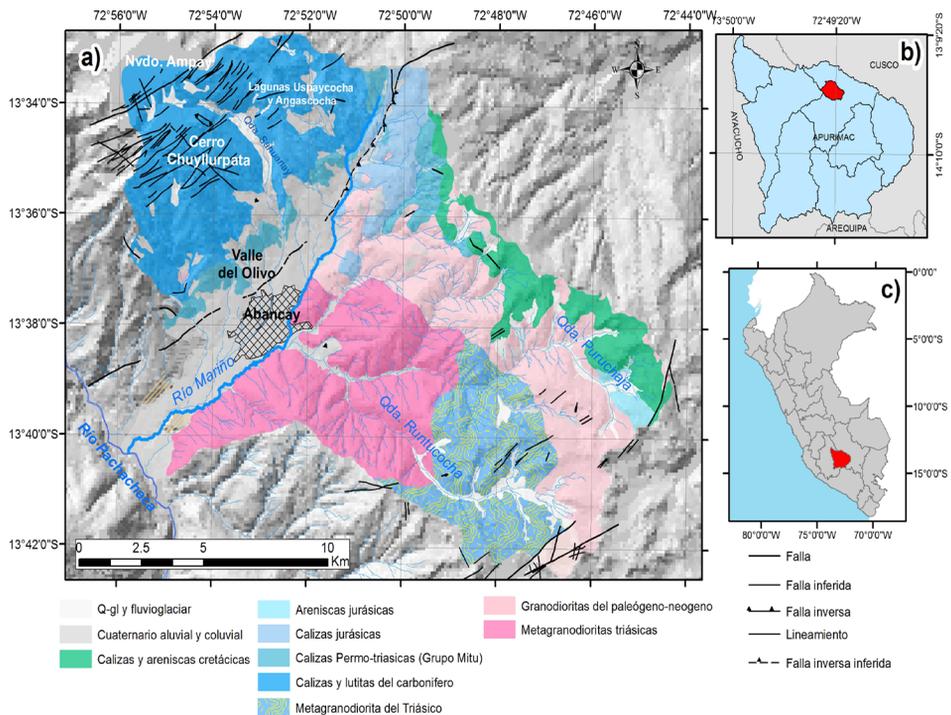
Figura 1. A) Esquema geológico de la cuenca del río Mariño. **B)** su ubicación en la provincia de Abancay (región Apurímac). **C)** Localización de la región Apurímac en la República del Perú. / **Figure 1. A)** Geologic sketch of Mariño basin. **B)** Its location in the province of Abancay (Apurímac region) **C)** Location of the Apurímac region in the Republic of Peru.

Respecto a las unidades geológicas, la cuenca del río Mariño está conformada por rocas que van desde el Paleozoico al Cuaternario (Marocco, 1975). La sucesión inicia (Fig. 1) por una secuencia de lutitas negras en estratos gruesos de más de 100 m de espesor, las que se intercalan con delgados niveles de calizas bituminosas muy compactas de hasta 30 cm y areniscas de grano fino con slumps, correspondientes al Grupo Tarma (Carbonífero). Estas secuencias pasan progresivamente a calizas masivas intensamente fracturadas, intercaladas con delgados niveles de lutitas negras con nódulos calcáreos y areniscas feldespáticas correspondientes al Grupo Copacabana (Carbonífero). Sobre la secuencia descrita se ubican areniscas masivas feldespáticas intercaladas con flujos piroclásticos de origen volcánico pertenecientes al Grupo Mitu (Permo-Triásico). Sobre esta se ubica a las calizas y areniscas jurásicas (Formación Socosani, Formación Labra) que afloran en la parte norte de la Cuenca del río Mariño. Sobreyacen a esta secuencia las areniscas y calizas cretácicas (Formación Hualhuani, Murco y Arcurquina). Sobre la sucesión descrita se ubican los depósitos cuaternarios (morrénicos, coluviales y aluviales).

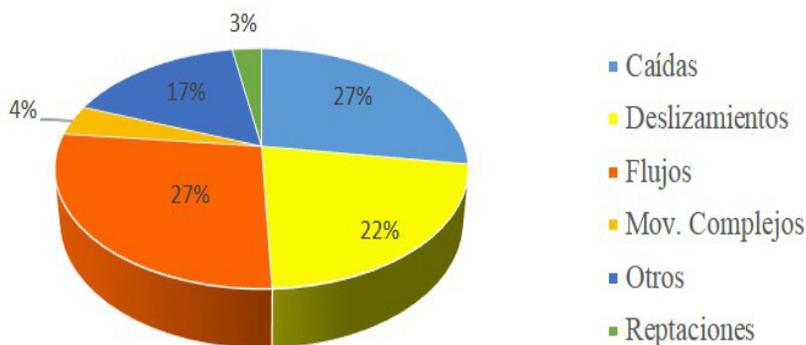
Figura 2. Registro porcentual de los peligros geológicos registrados en Abancay (Fuente: Villacorta *et al.*, 2013)./
Figure 2. Percentage corresponding to each type of geological risk recorded in Abancay.

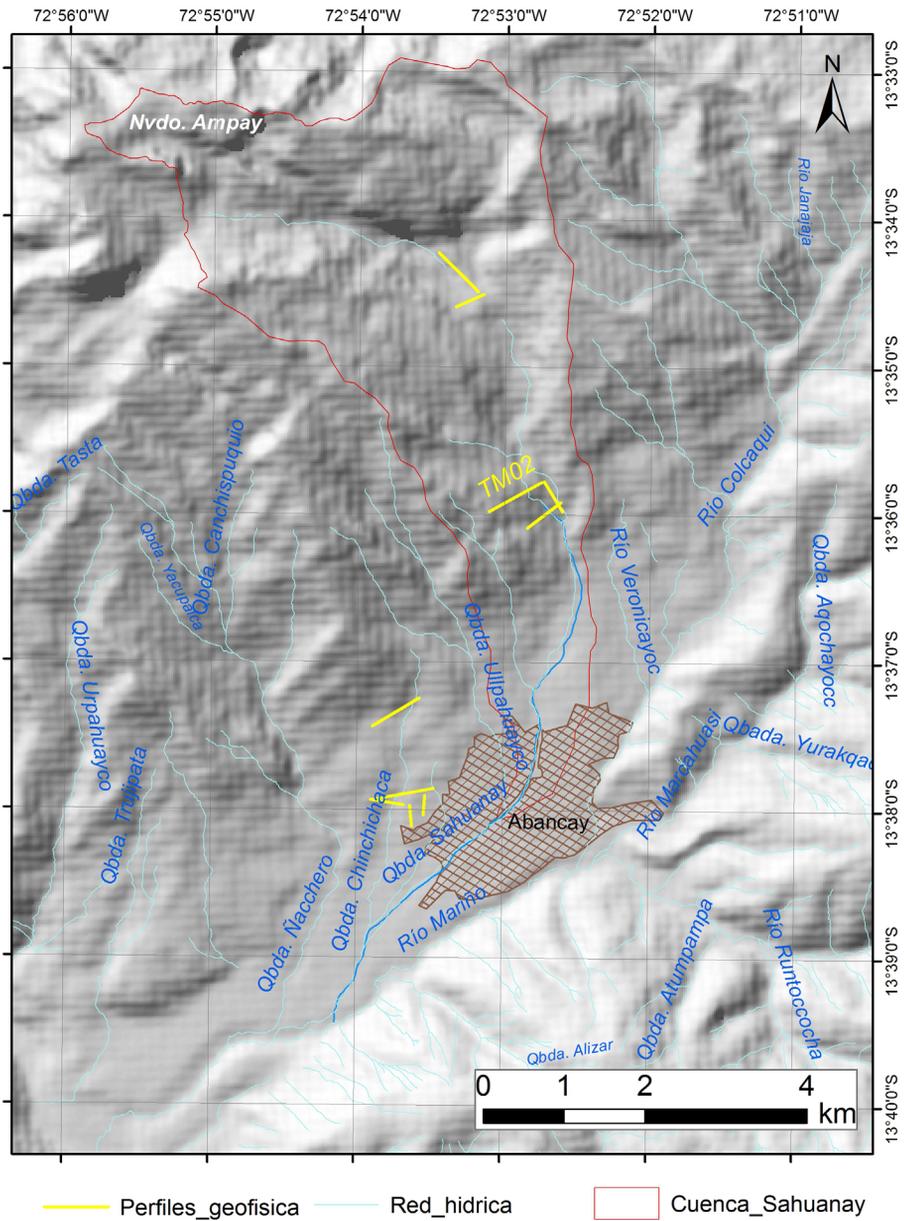
Figura 3. Ubicación de perfiles eléctricos en la micro-cuenca Sahuanay sector cerro Chuyllurpata. / **Figure 3.** Electric profiles location in the Sabuanay- Chuyllurpata sector.

Los resultados en el área de la avalancha del cerro Chuyllurpata, muestra en el perfil TM02 (Figs. 3 y 4) resistividades discontinuas. De un lado altas resistividades en dos zonas separadas que corresponderían a las rocas del substrato y una anomalía baja (valores menores a 200 Ohm - m) a 55 m de profundidad (Fig. 4). Esto indicaría la acumulación de un espesor de 30 a 40 m de material suelto en la parte central, presencia de fracturas y saturación de aguas subterráneas (sector donde se infiltra el agua).

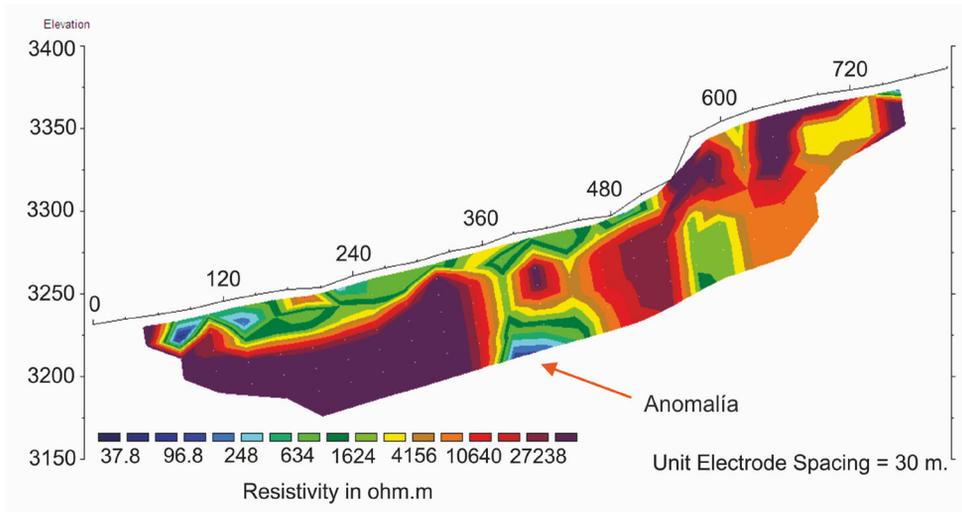
Figura 4. Perfil eléctrico TM02 sector cerro Chuyllurpata, cerca al escarpe principal de la avalancha del 2012. Se ha determinado una anomalía de muy baja resistividad que correspondería a la presencia de una debilidad con filtración de agua. / **Figure 4.** Electric profile TM02 in Chuyllurpata sector, close to the scar generated during the 2012 event. A very low resistivity anomaly has been detected corresponding to a fault with water infiltration.

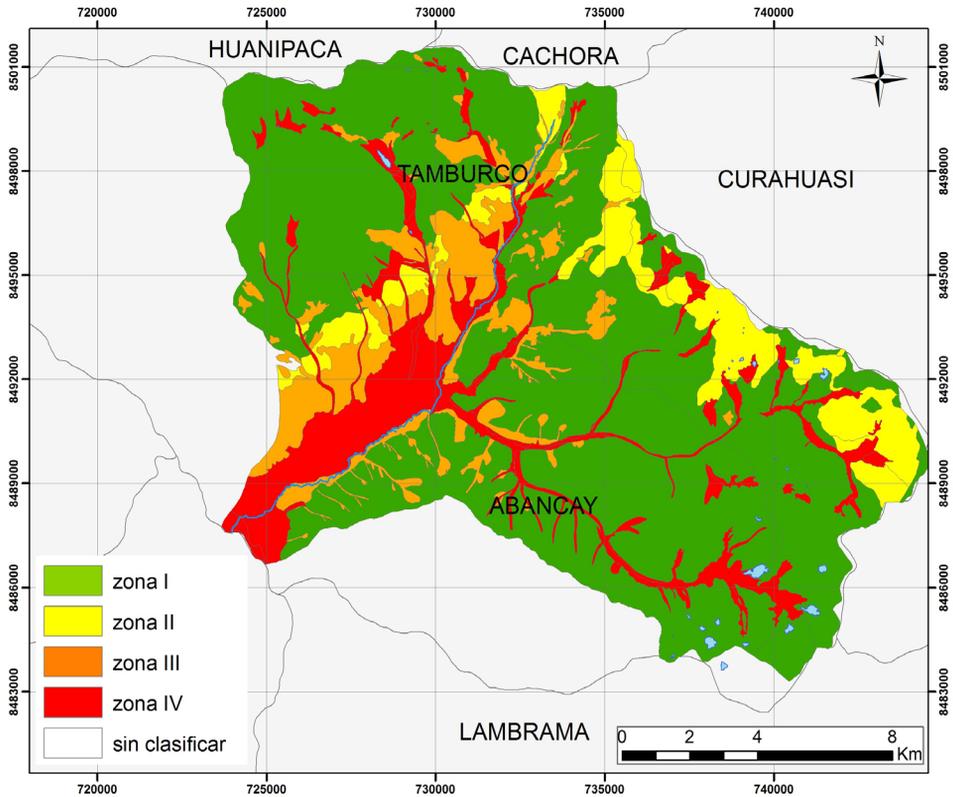
Figura 5. Zonificación geomecánica preliminar de la cuenca Mariño./**Figure 5.** Preliminary geomechanical zoning in the Mariño basin.

A partir de la caracterización geomecánica se muestra una zonificación de la cuenca del río Mariño (Fig. 5) en cuatro categorías:

Zona I: Corresponde a las rocas de mejor calidad. Por un lado se tiene calizas compactas en bancos gruesos, y areniscas. De otro lado dacitas, granitos, monzogranitos y monzonitas e intrusivos metamorfozados. El RMR está estimado en 72 % (estaciones 01 y 08) Presenta una resistencia a la compresión entre 85 y 100 Mpa. En la figura 5 se puede visualizar en color verde.

Zona II: Corresponde a lavas andesíticas basálticas, areniscas y calizas. El RMR está estimado en 71 % (estaciones 02, 03 y 05) lo cual permite clasificar a esta unidad litológica como una roca de calidad “buena”. Aunque en algunos sectores disminuye su resistencia y calidad, debido a la intercalación de limolitas y lutitas, cercanía a zonas de falla y fuerte argilización supérgena por procesos meteóricos. En la figura 5 se puede visualizar en color amarillo.

Zona III: Aunque la resistencia a la compresión de los afloramientos de calizas ubicados en esta zona haya resultado elevada (85 Mpa), el bajo RMR (68 %, estaciones 06 y 07) permite clasificar a las rocas con calidad “regular”. Esto se debe a que la mayoría de ellos se presenta en bancos delgados intercalados con limolitas. Además están cubierto con fragmentos inconsolidados pobremente graduados. En la figura 5 se puede visualizar en color anaranjado.

Zona IV: Esta zona corresponde a los materiales inconsolidados producto de los diferentes movimientos en masa que se han acumulado hasta por decenas de metros en diferentes sectores de la cuenca, sobretudo en laderas y en ambas márgenes de los cursos de agua identificados. Los materiales referidos comprenden a una mezcla polimictica de fragmentos rocosos heterométricos en matriz limo-arcillosa. Aunque sus características geomecánicas son variables en general presentan muy baja capacidad de carga y baja permeabilidad, por tanto se le asigna una baja calidad a dichos materiales. En la figura 5 se puede visualizar en color rojo.

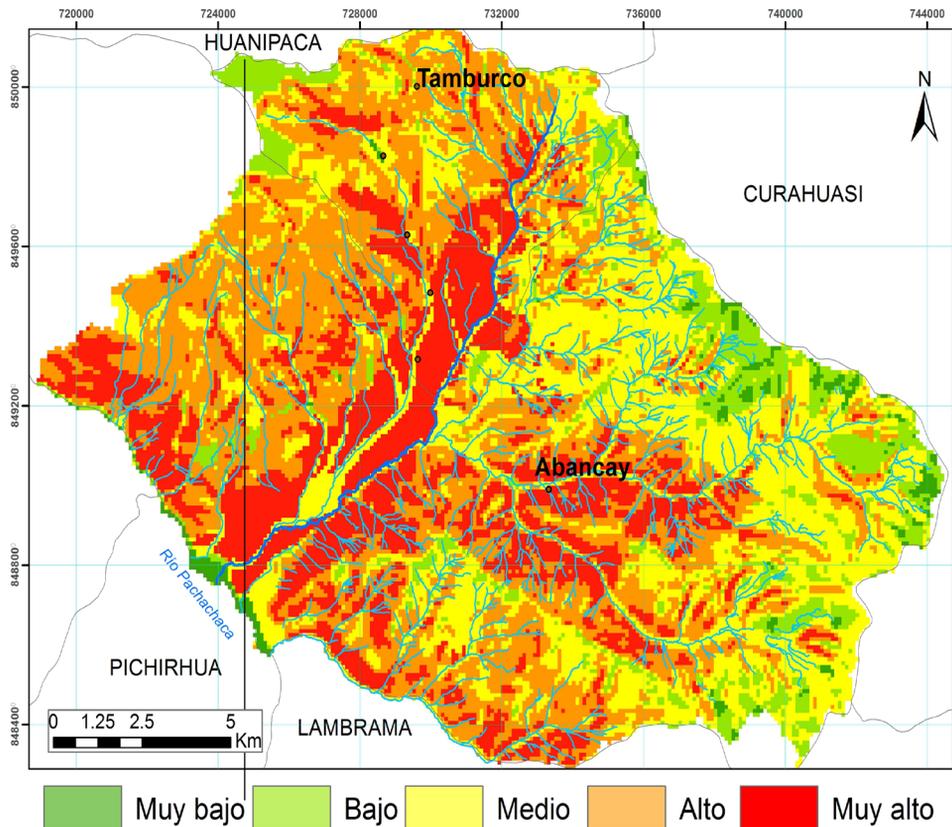
Figura 6. Mapa de Susceptibilidad a movimientos en masa en la cuenca del río Mariño./**Figure 6.** Mass movements susceptibility map in the Mariño river basin.

El modelo de la susceptibilidad por movimientos en masa generado para la cuenca del río Mariño (Fig. 6) muestra cinco grados de susceptibilidad por movimientos en masa: muy baja,

baja, media, alta y muy alta. En resumen señala una propensión media a muy alta a la generación de deslizamientos, derrumbes y flujos de detritos en ambas márgenes del río Mariño y hacia la zona noroeste de la cuenca del río Mariño. Asimismo se puede notar elevada susceptibilidad a tales procesos en la margen derecha del río Pachachaca y en ambas márgenes de las quebradas Puruchaja y Runtucocha.

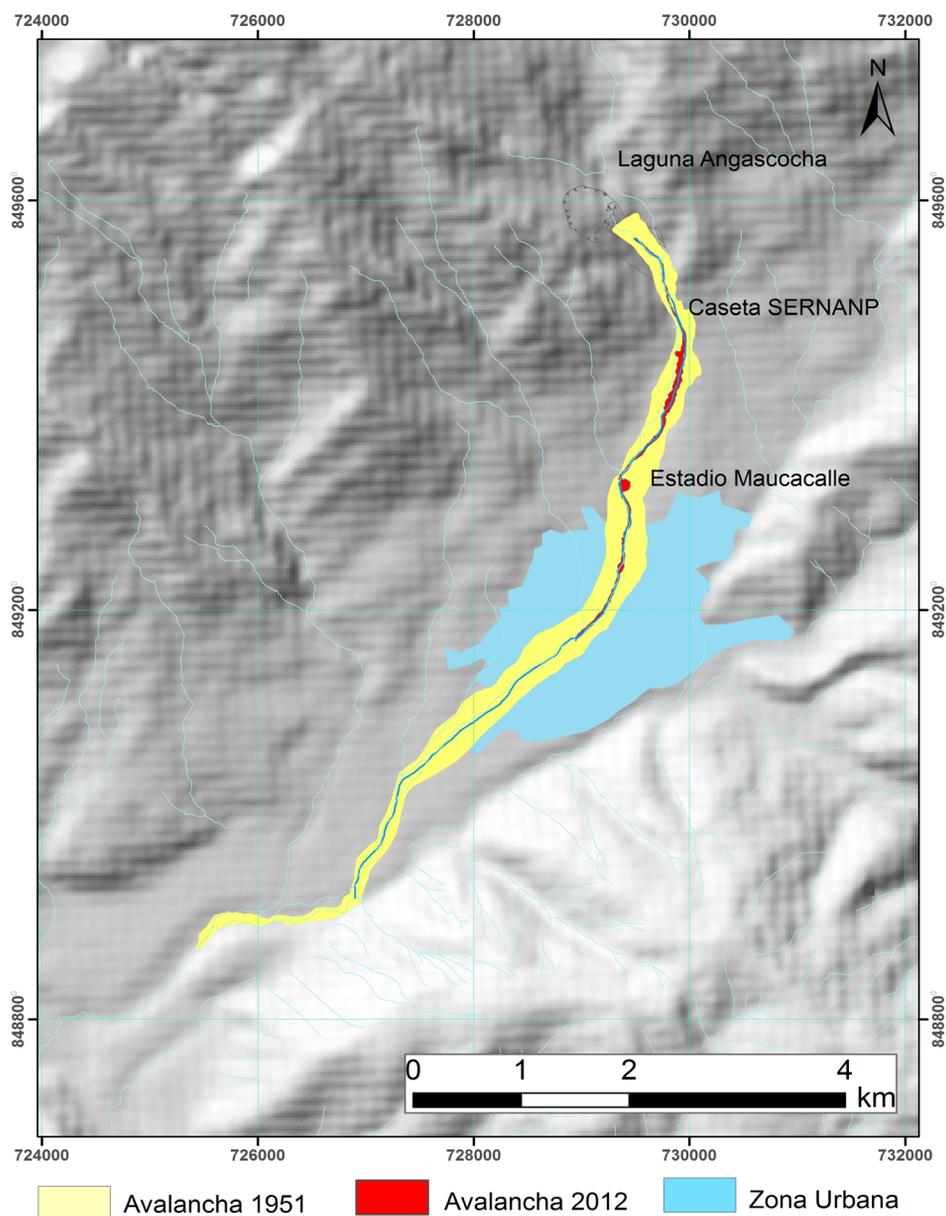
Figura 7. En amarillo y rojo se observan las áreas de posible afectación en la ciudad de Abancay (celestes) por flujos de detritos. En amarillo: evento extremo de 36 Mm^3 (similar al de 1951). En rojo: avalancha de detritos de marzo del 2012. Modificado de: Valderrama (2012)./ **Figure 7.** Yellow shows the most potential affected areas in Abancay city (in blue) during the simulation of a debris flow similar to the one occurred in 1951 (36 mM^3). Red colours shows the affected areas during the 2012 event.

Respecto al resultado de la simulación para el flujo de detritos de 1951, considerando la movilización de 36 Mm³ de materiales, permitió observar una alta probabilidad de afectación por flujos en parte de los distritos de Tamburco y Abancay (Fig. 7). Las alturas de flujo estimadas alcanzan hasta 7 metros sobre el área del cauce. La mayoría de viviendas afectadas serían las asentadas sobre el cauce de la quebrada Sahuanay en su ingreso al río Mariño.

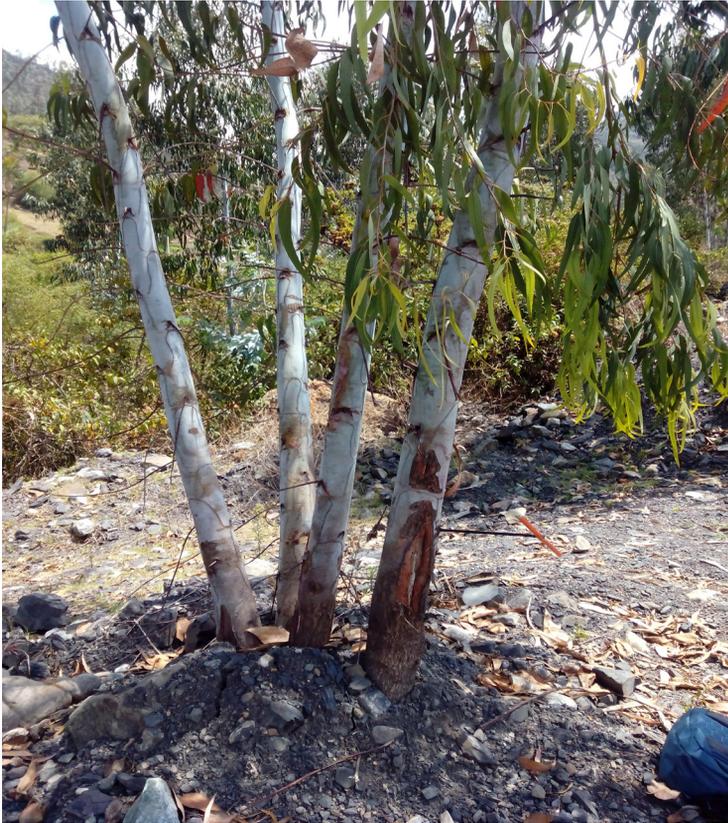
Figura 9. Detalle de eucaliptos dañados durante la avalancha de detritos del cerro Chuyllurpata del 2012. La altura del impacto sirve para calibrar la modelización del evento teniendo un indicador real de la altura que alcanzó el flujo en diversos puntos a lo largo de la quebrada de Sahuanay./ **Figure 9.** Eucalyptus trees damaged after the debris flow of 2012. The position and height of the scars in several points along the channel will permit to calibrate the event model.

Respecto al uso de los eucaliptos como paleo-indicadores de la magnitud de la avalancha de 2012, este estudio aún está en proceso. La investigación de campo permitió identificar varios árboles afectados por el material arrastrado durante el flujo de detritos de 2012. Estas señales en los árboles se emplearán para calibrar los parámetros de fricción en la modelización de este evento y en la simulación de otros bajo diferentes escenarios (Fig. 9).

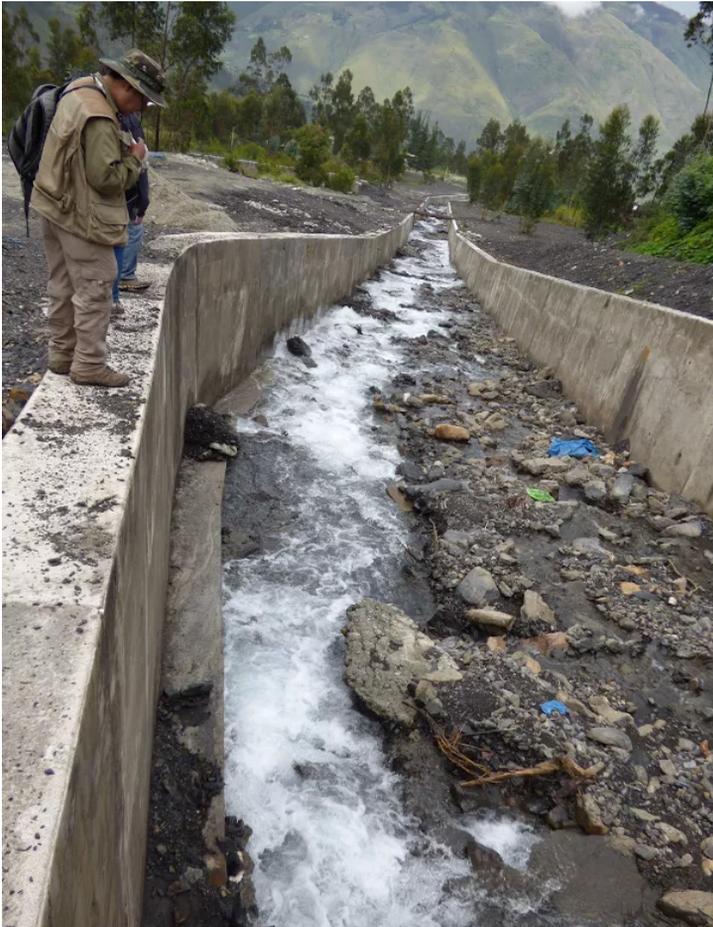
Figuras 10. Canalización de la quebrada Sahuanay construida en el 2014-2015 (vistas hacia aguas arriba y aguas abajo). Obsérvese como el agua viene erosionando las paredes del canal (fotos: Fluquer Peña, 2015).-/ **Figures 10.** Sabuanay stream channeling built in 2014-2015. Left picture: upstream; right picture: downstream. It is possible appreciate how the stream is eroding the bounds of the channel.

la corriente y controlar futuros flujos de detritos. Desde su construcción, tras el evento, esta estructura ha sido deteriorada por la propia corriente que ha erosionado las paredes del canal, indicando esto un desequilibrio en el sistema del río. Así mismo la modelización del evento de 1951, evidenció que un futuro evento de magnitud similar sobrepasaría la canalización actual por lo que los autores de este trabajo opinan que la estructura está inadecuadamente diseñada y que no se tuvo en cuenta la dimensión del volumen que podría movilizarse con una nueva avalancha de detritos de gran dimensión (Figs. 10 y 11).

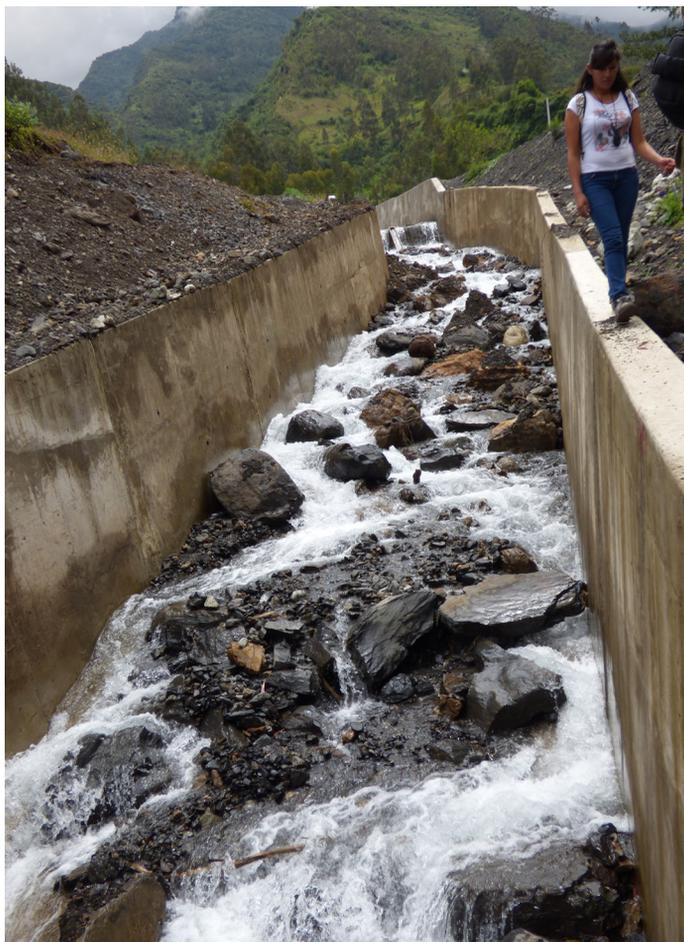
Figuras 11. Canalización de la quebrada Sahuanay construida en el 2014 - 2015 (vistas hacia aguas arriba y aguas abajo). Obsérvese como el agua viene erosionando las paredes del canal (fotos: Fluquer Peña, 2015)./**Figures 10.** *Sabuanay stream channeling built in 2014 - 2015. Left picture: upstream; right picture: downstream. It is possible appreciate how the stream is eroding the bounds of the channel.*
